Ayuntamiento de El Puerto de Santa María

### 1. DATOS DEL EDIFICIO

## Fotografías Inspección Técnica de Edificios

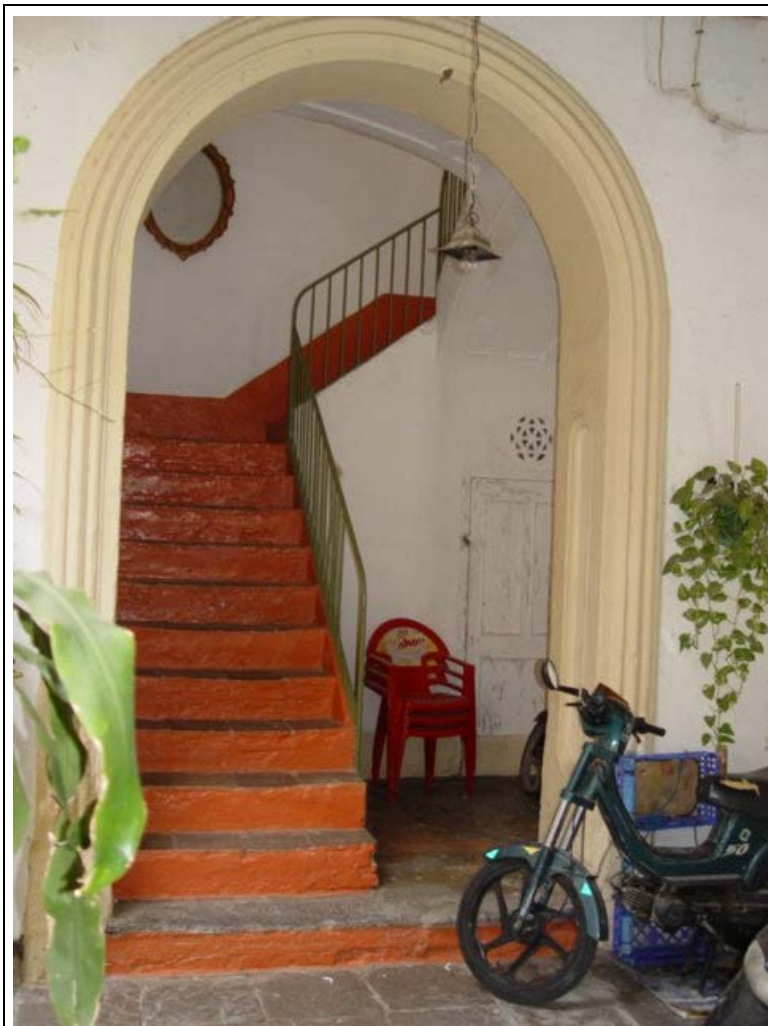
Foto 11. Vista de acceso a escaleras. Vehículos con combustible aparcados.

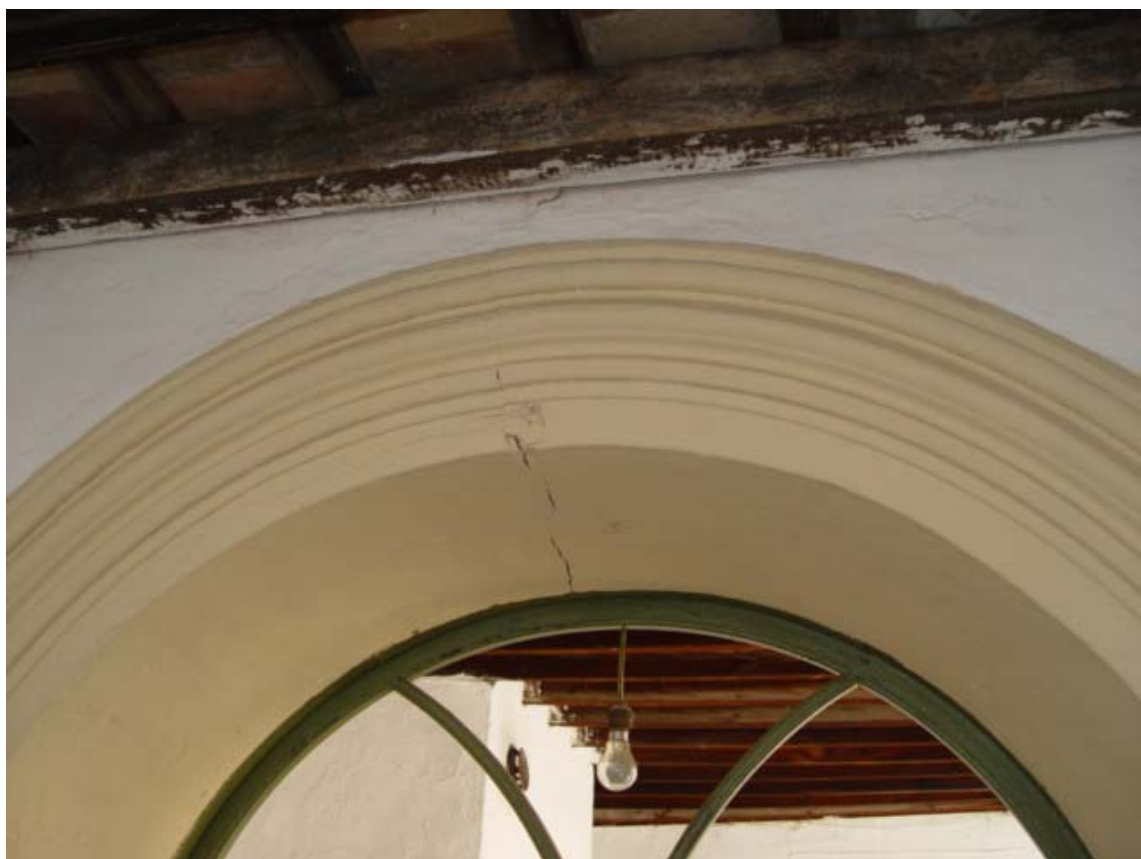
| A. ESTABILIDAD Y CONSOLIDACIÓN ESTRUCTURAL | | |
|---|---|---|
| | Desperfectos y deficiencias apreciados, indicando sus posibles causas y las medidas recomendadas. | FISURAS EN ENCUENTRO DE ROSCAS, EN CLAVES DE ARCOS (GALERÍAS – ESCALERAS) Y VERTICAL EN LATERAL ARCOS. EL ORIGEN PUEDE ESTAR EN MOVIMIENTOS POR FALTA DE ARRIOSTRAMIENTO. SE REALIZARÁN REFUERZOS Y/O LLAVEADOS DE BÓVEDAS Y ARCOS DE ESCALERAS |

Foto 12. Patología. Claves de arco de escalera.

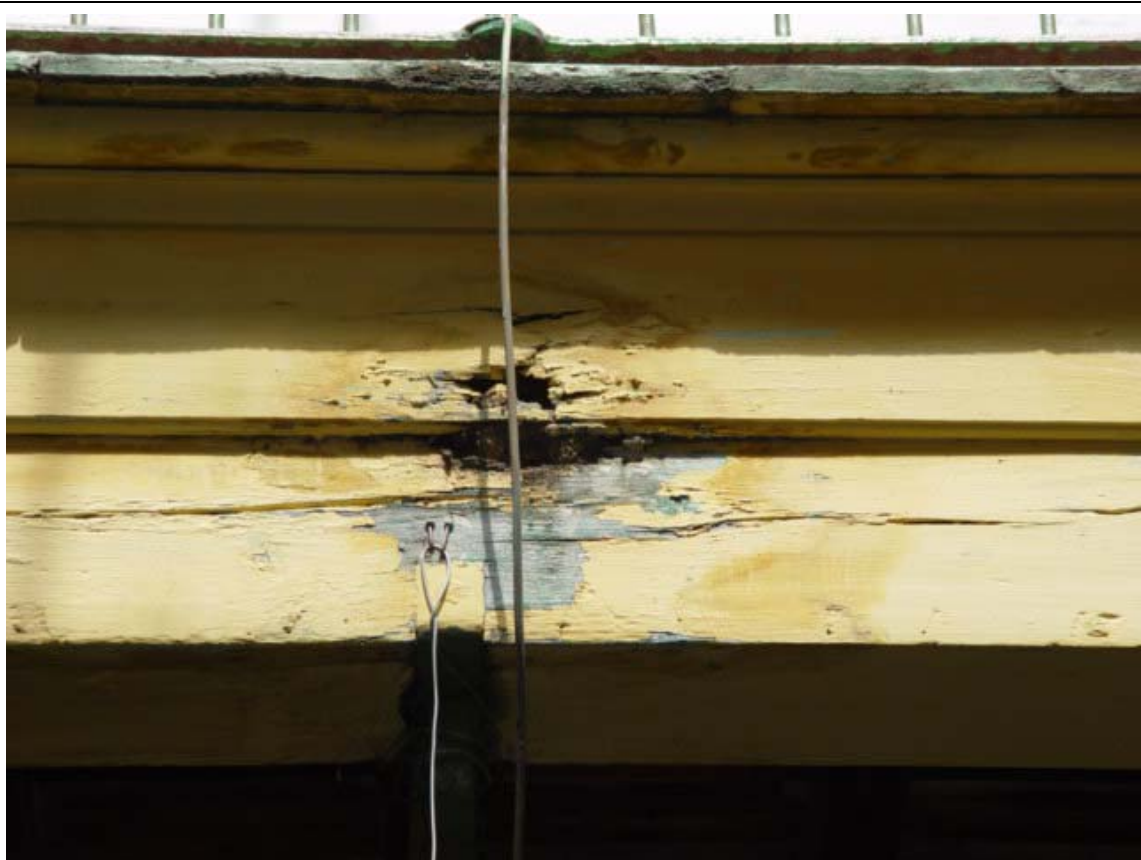
Foto 13. Patología. Vista de vigas de patio.

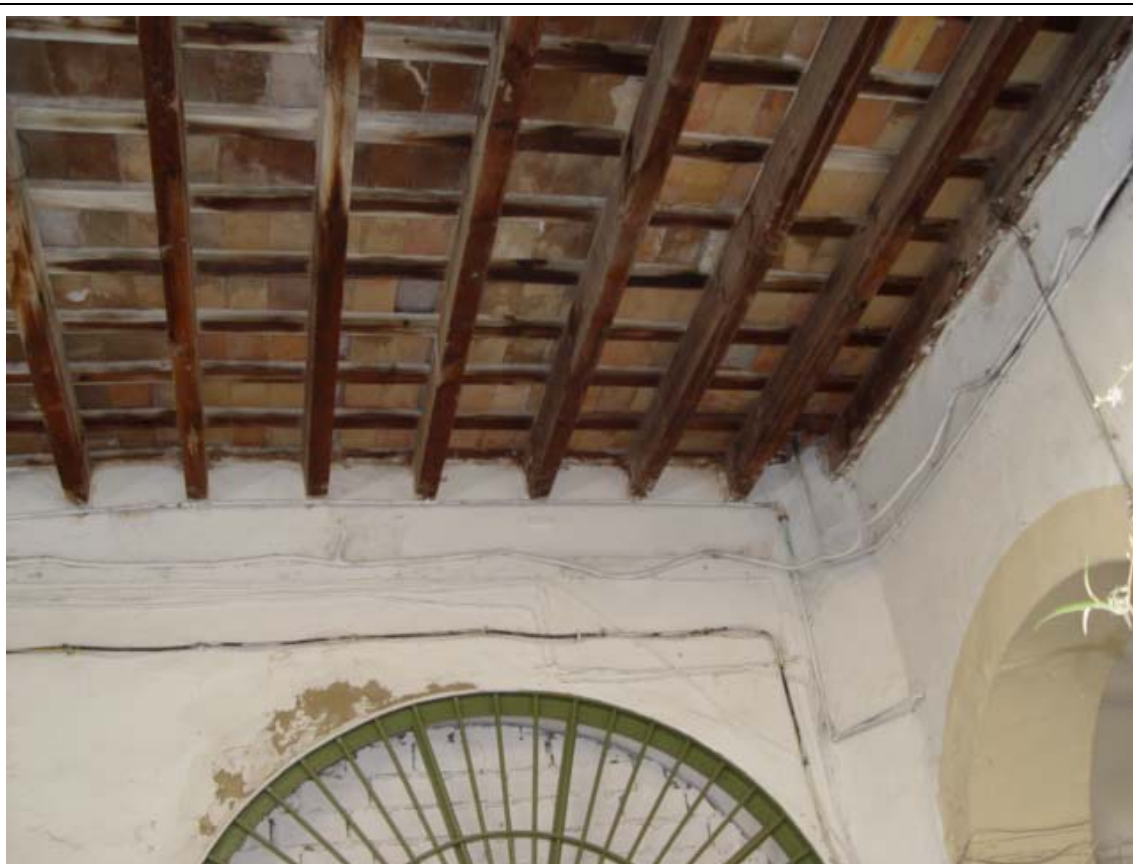
| A. ESTABILIDAD Y CONSOLIDACIÓN ESTRUCTURAL | | |
|---|---|---|
| | Desperfectos y deficiencias apreciados, indicando sus posibles causas y las medidas recomendadas. | EN LA TOTALIDAD DE LAS ZONAS COMUNES LOS FORJADOS ESTÁN MUY DETERIORADOS, EN INTERIOR DE VIVIENDAS LA SITUACIÓN PUEDE MEJORAR SEGÚN ZONAS. CAUSADO POR MALA CALIDAD Y ATAQUES POR HUMEDAD Y XILÓFAGOS. EL MEJOR PLANTEAMIENTO, SUSTITUCIÓN DEL 100%. |

Foto 14. Patología. Forjados de madera zonas comunes.

| Medidas Inmediatas de Seguridad (descripción, causas y medidas recomendadas). <i>Caso de cumplimentar márquese celda en acta adjunta.</i> | |
|---|--|
| <ul style="list-style-type: none"> <li>- SUSTITUCIÓN INMEDIATA DE FORJADOS (TECHO BAJA Y TECHO 1ª) EN ZONA DE ANTIGUAS COCINAS COLECTIVAS.</li> <li>- REFUERZOS Y/O LLAVEADOS DE BÓVEDAS Y ARCOS EN ESCALERAS.</li> <li>- SE ADOPTARÁN MEDIDAS PROVISIONALES DE SEGURIDAD (APUNTALAMIENTOS) EN ZONAS COMUNES DE GALERÍAS, ÚLTIMA ZANCA DE ESCALERAS Y TECHOS VIVIENDA ÁTICO. HASTA TANTO SE PUEDAN ACOMETER LAS SUSTITUCIONES, YA QUE SE CONSIDERA NECESARIO EL DESALOJO DE PERSONAS PARA LA EJECUCIÓN.</li> </ul> | |

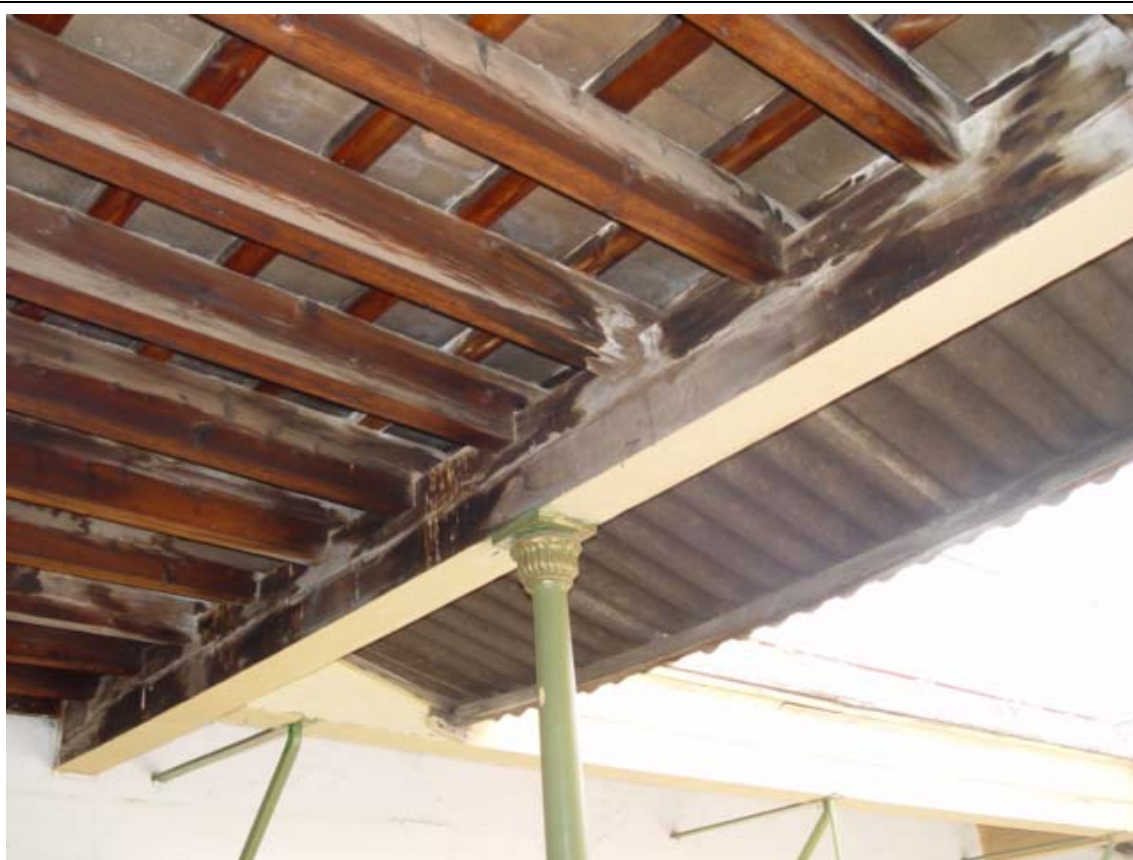
Foto 15. Patología. Forjados de madera zonas comunes.

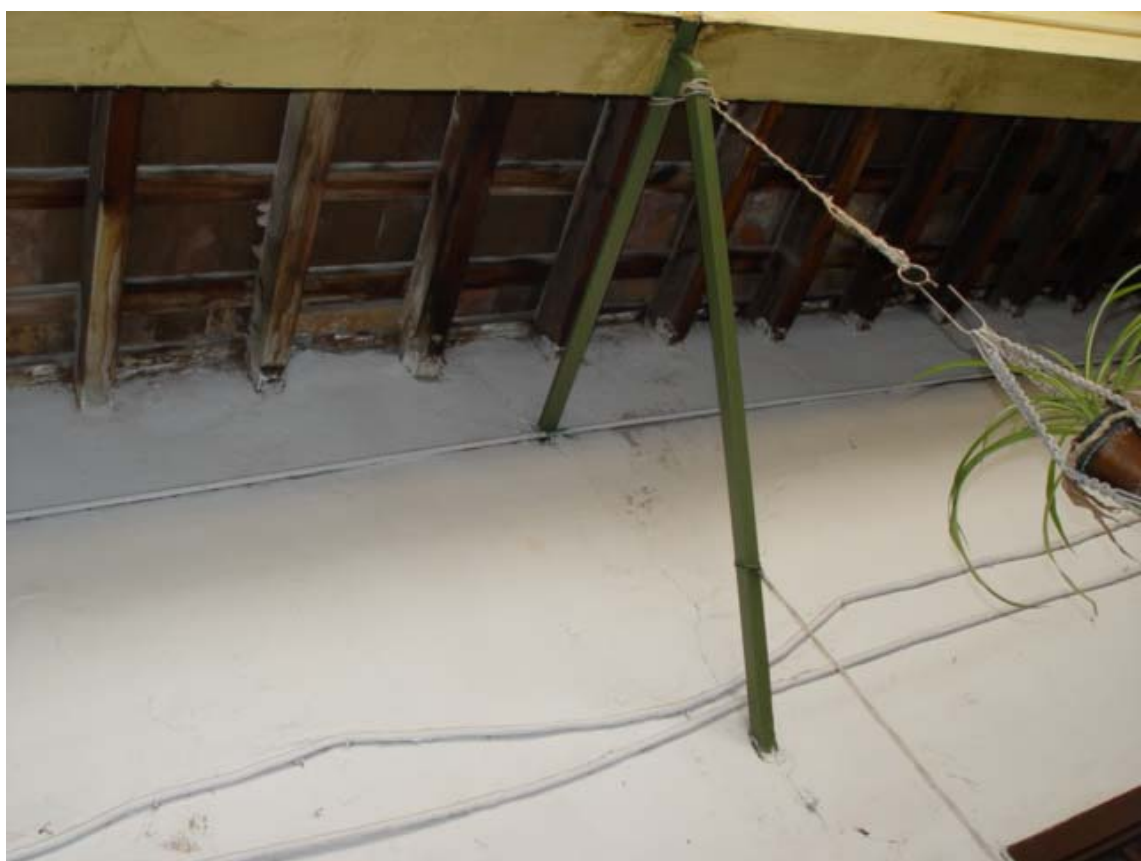
Foto 16. Patología. Forjados de madera zonas comunes.

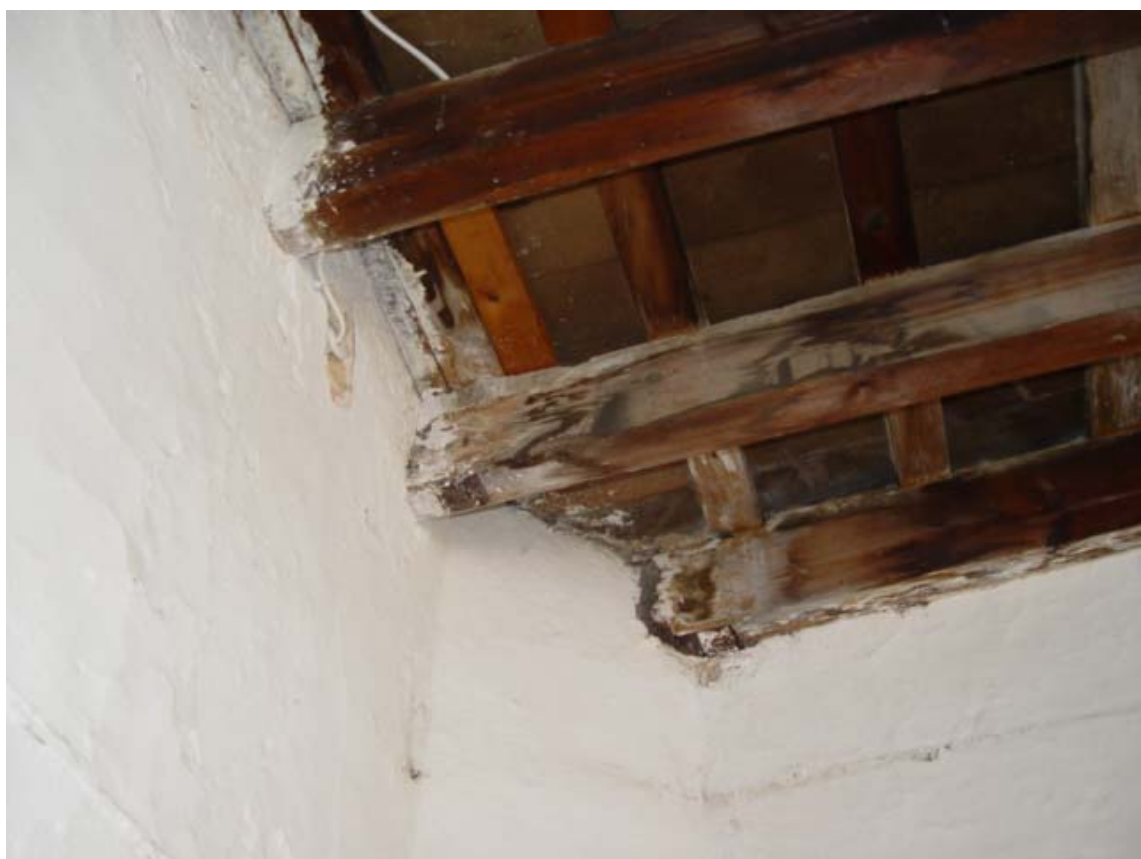
Foto 17. Patología. Forjados de madera zonas comunes.

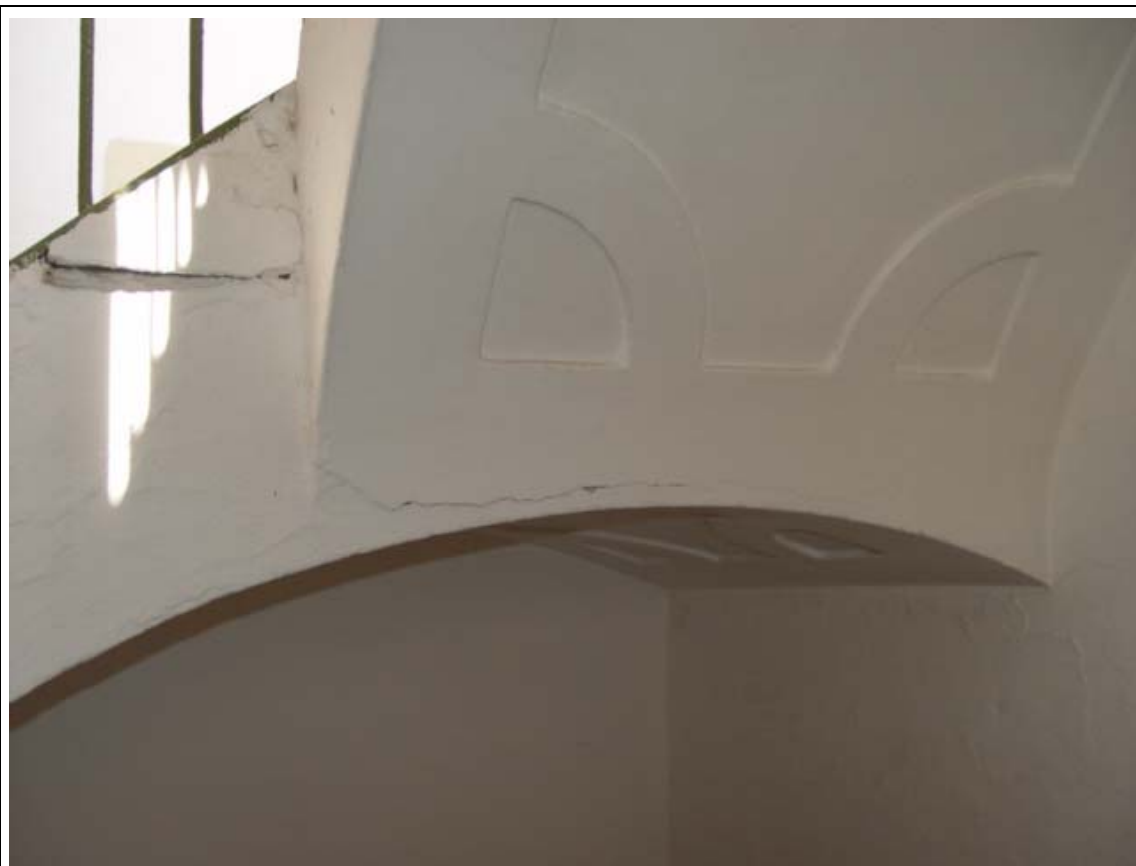
Foto 16. Patología. Bóvedas de escalera.

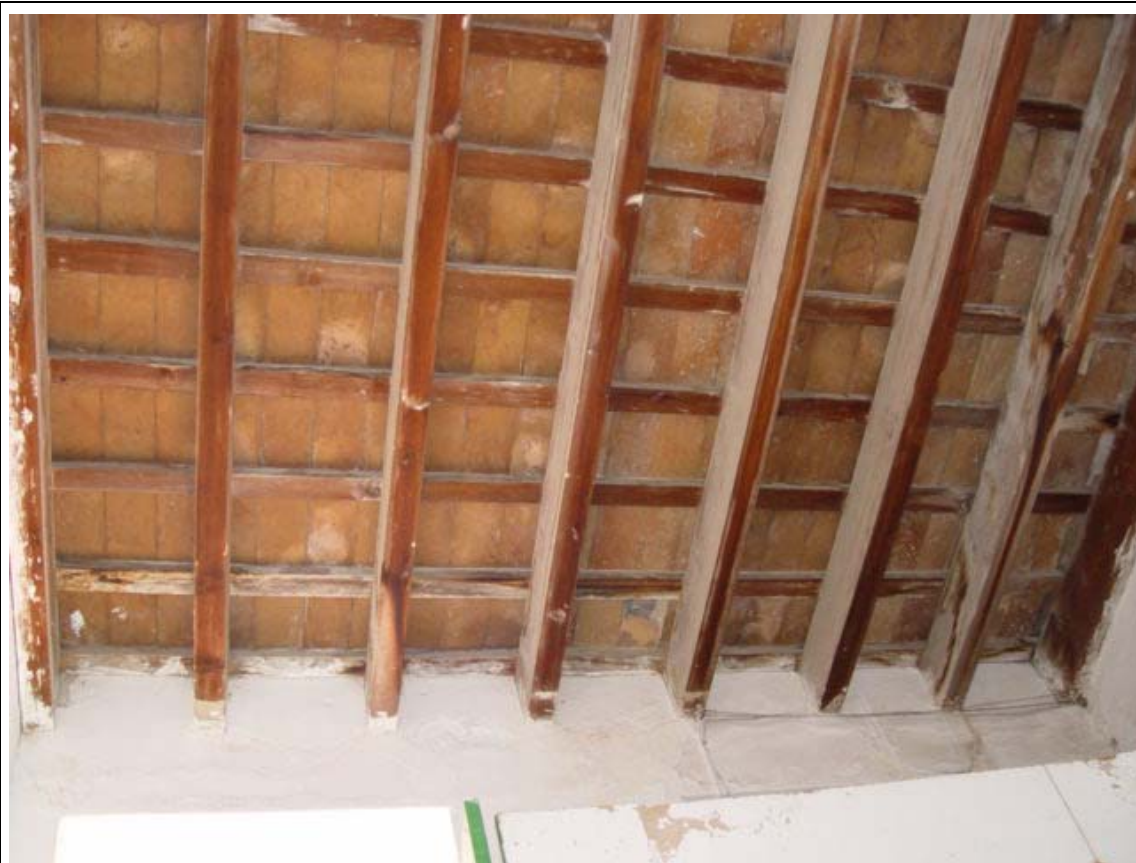
Foto 17. Patología. Forjados de madera en castillete.

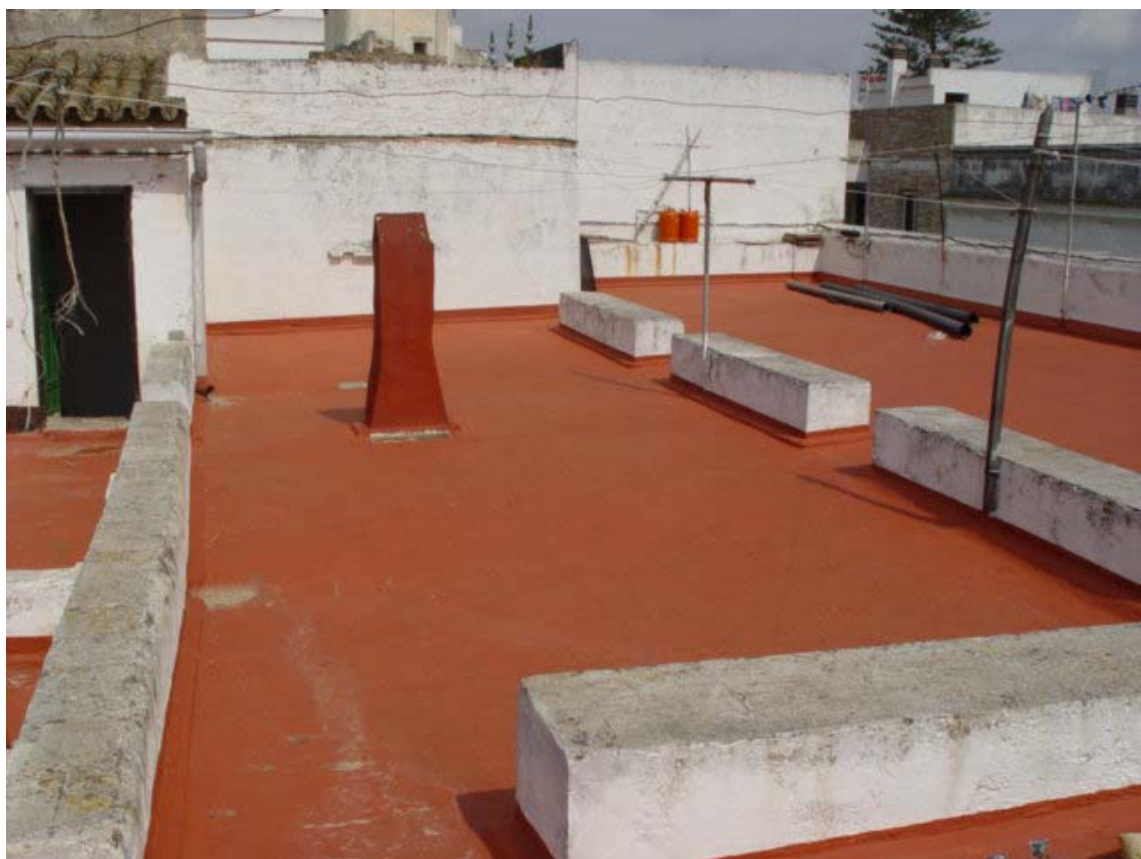
Foto 18. Cubiertas

| B. ESTANQUEIDAD DE CERRAMIENTOS Y CUBIERTAS | | |
|---|---|---|
| | Desperfectos y deficiencias apreciados, indicando sus posibles causas y las medidas recomendadas. | HA SIDO TRATADA CON PINTURAS AL CAUCHO EN TODA SU SUPERFICIE, PORQUE HA PROVOCADO FILTRACIONES QUE EN ALGÚN PUNTO SIGUEN EXISTIENDO. SE RECOMIENDA LA SUSTITUCIÓN TOTAL DE LA MISMA. |

- ES PRECISO SUSTITUIR LA CUBIERTA DEL EDIFICIO.-

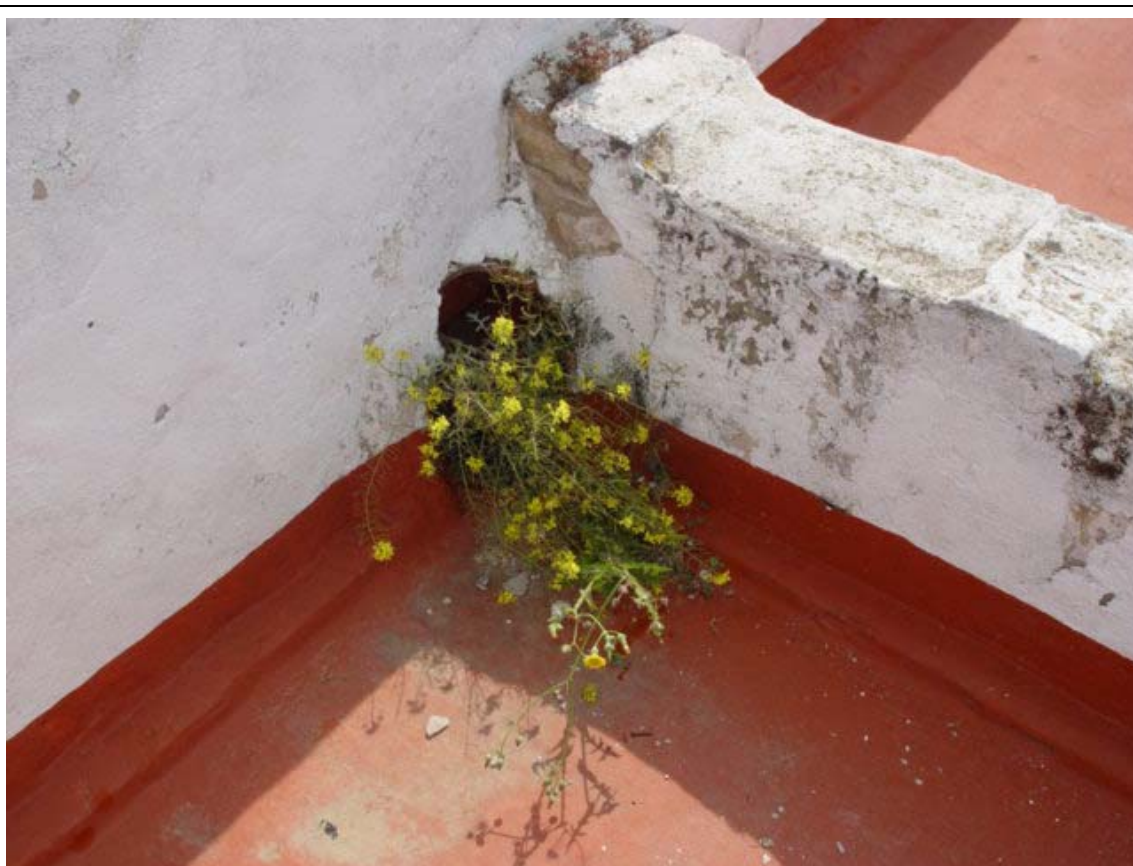
Foto 20. Mantenimiento inadecuado de cubiertas

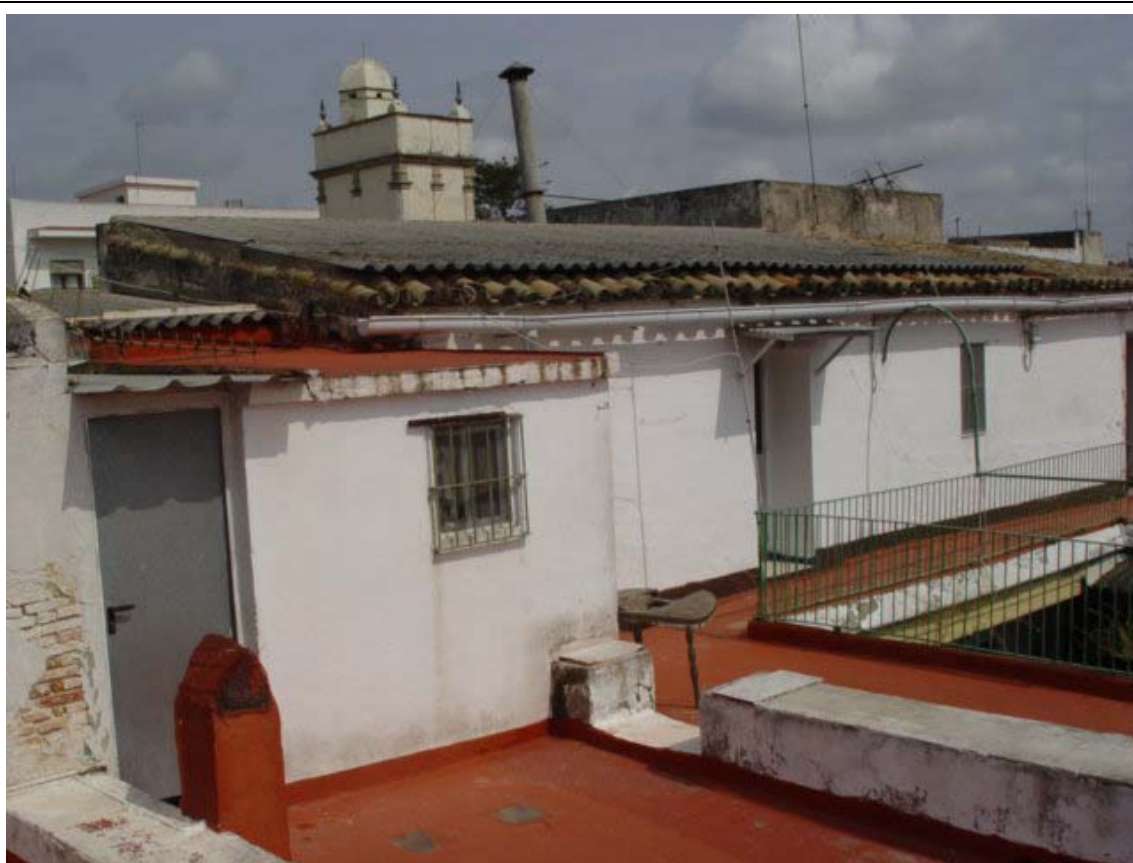
Foto 21. Patología. Edificaciones ruinosas en cubierta. Chapa de fibrocemento con amianto sobre tejas.

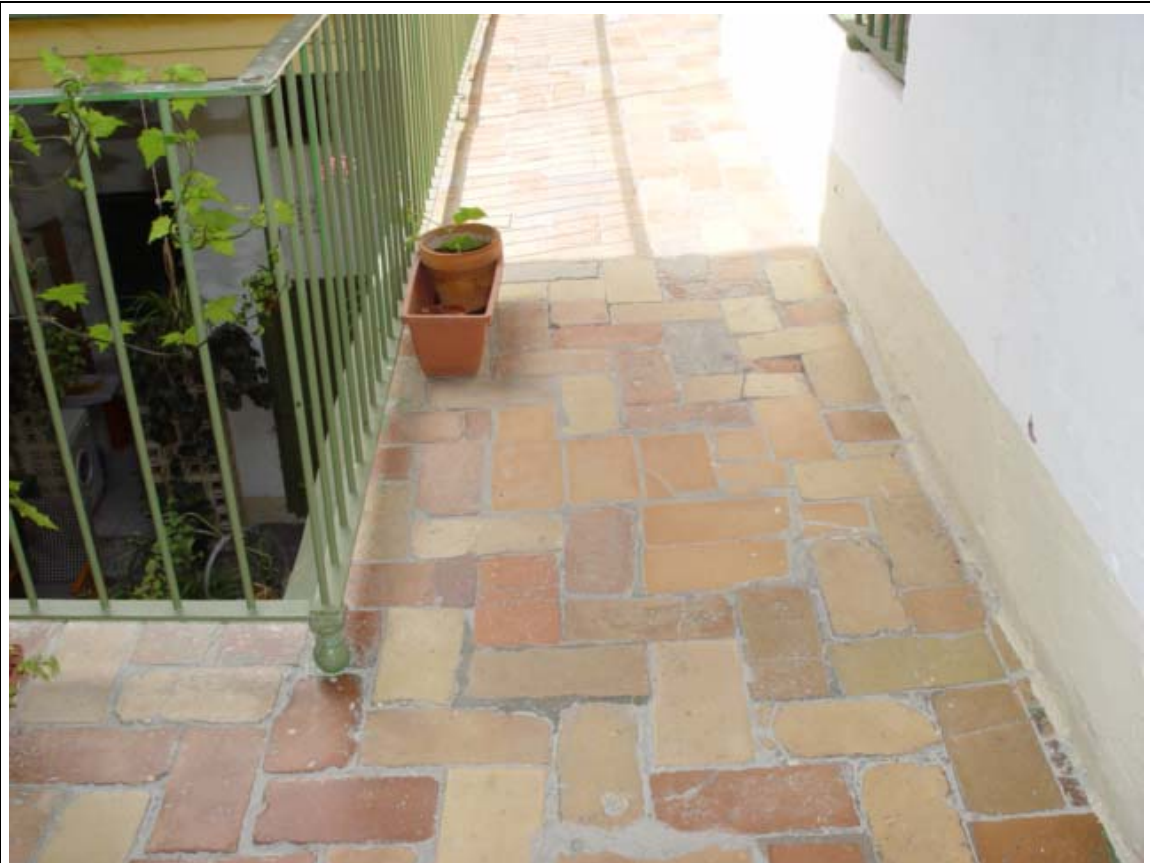
Foto 23. Suelos de galerías.

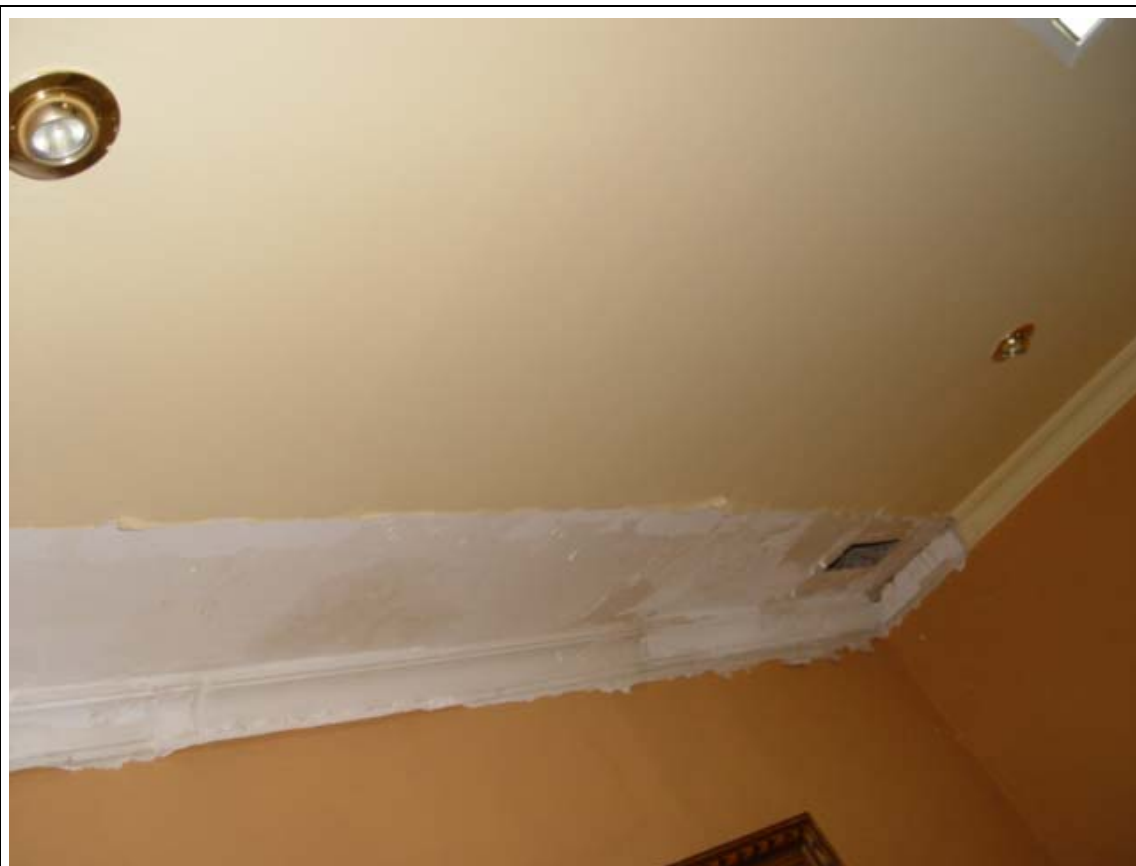
Foto 24 Humedades sobre local peña desde patio.

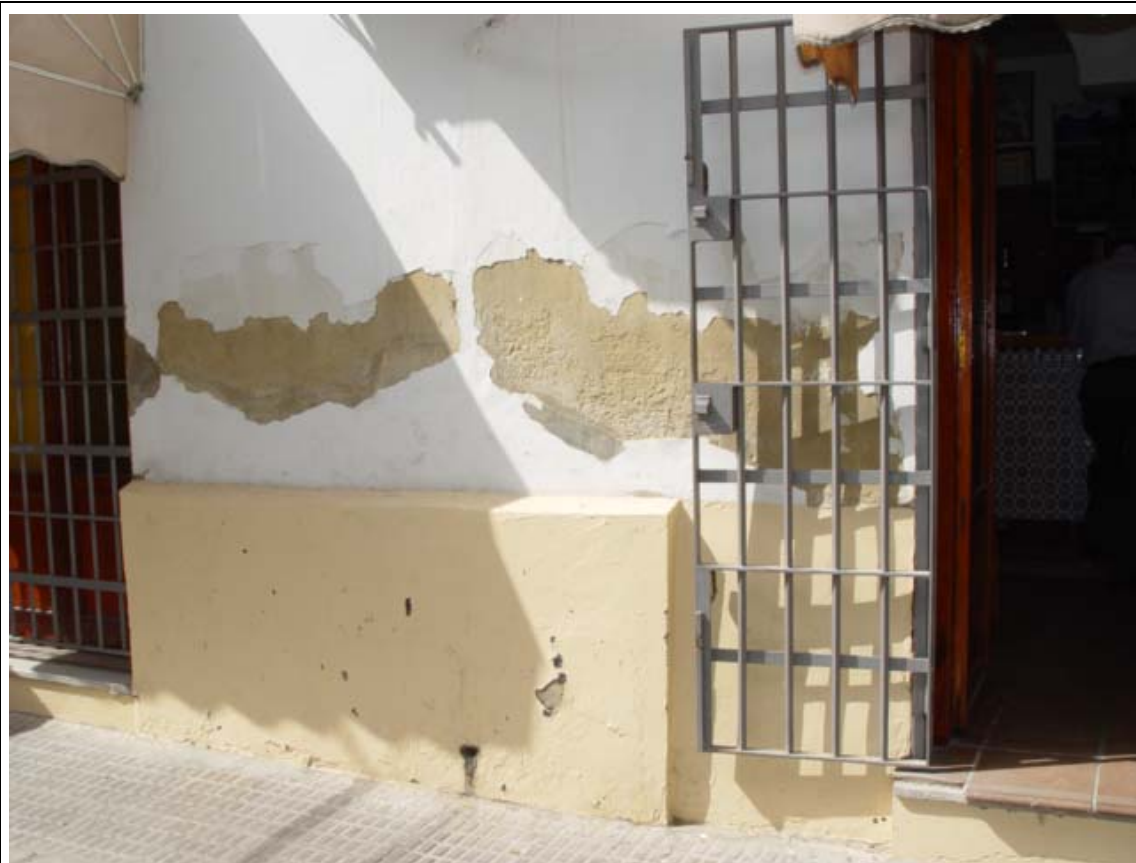
Foto 25 Capilaridad en planta baja.

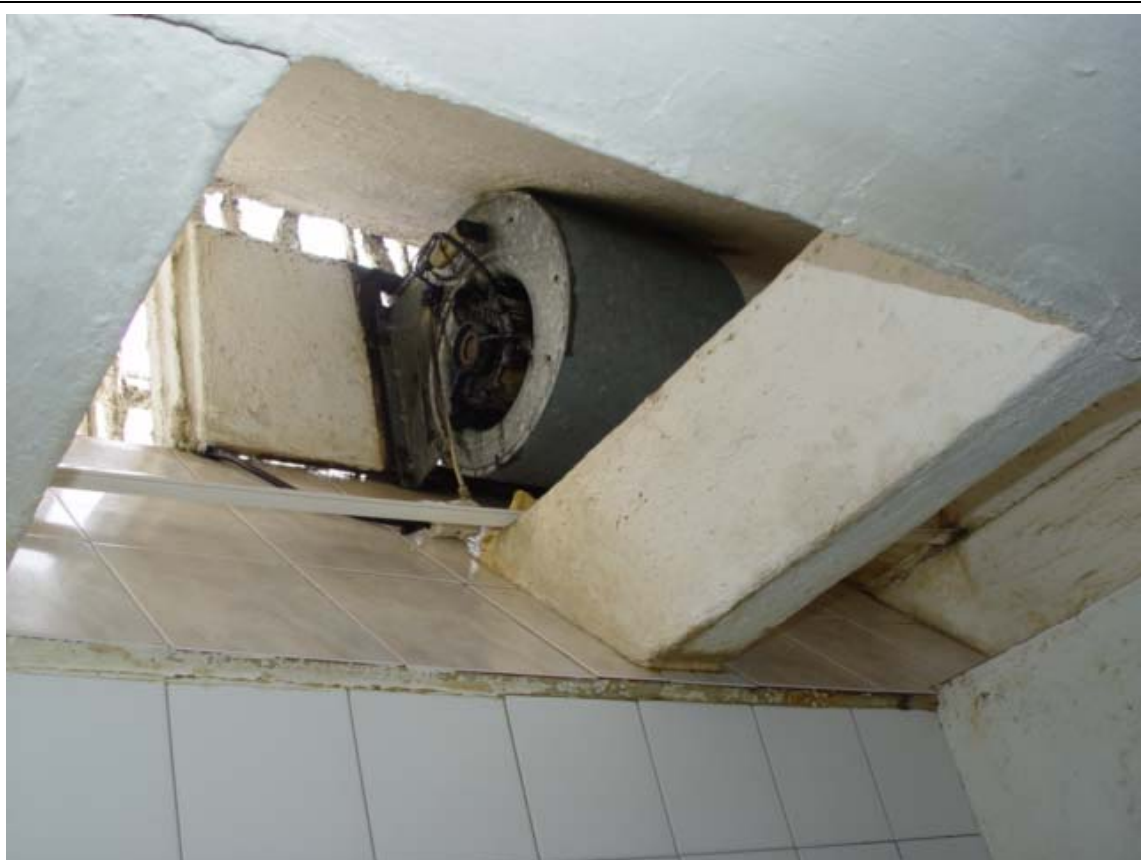
Foto 27. Interior Locales. Deficiencias sanitarias y ruidos

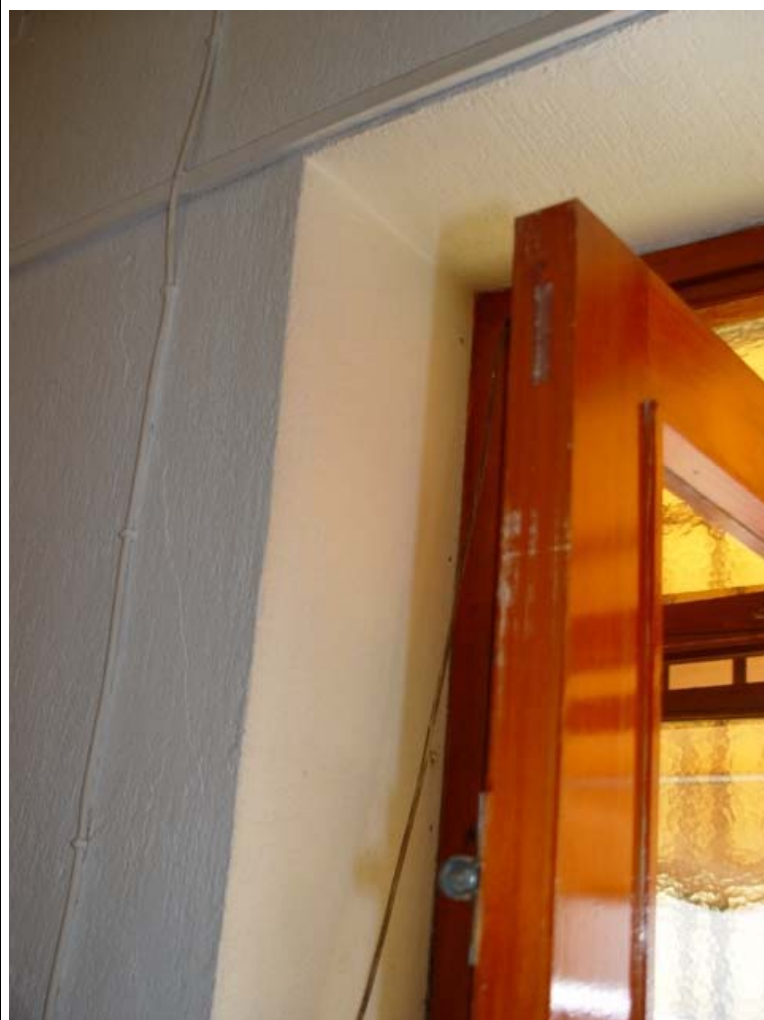
| A. ESTABILIDAD Y CONSOLIDACIÓN ESTRUCTURAL | | |
|---|---|---|
| | Desperfectos y deficiencias apreciados, indicando sus posibles causas y las medidas recomendadas. | FISURA VERTICAL EN MURO DE FACHADA A CALLE SANTO DOMINGO POR POSIBLE ASIENTO DE CIMENTACIÓN O DEBILITAMIENTO POR DETERIORO DE CARGADEROS. COMPROBAR Y SUSTITUIR CARGADEROS Y POSTERIORMENTE LLAVEAR MURO. |

Foto 28 Fisura en cargadero de planta baja.

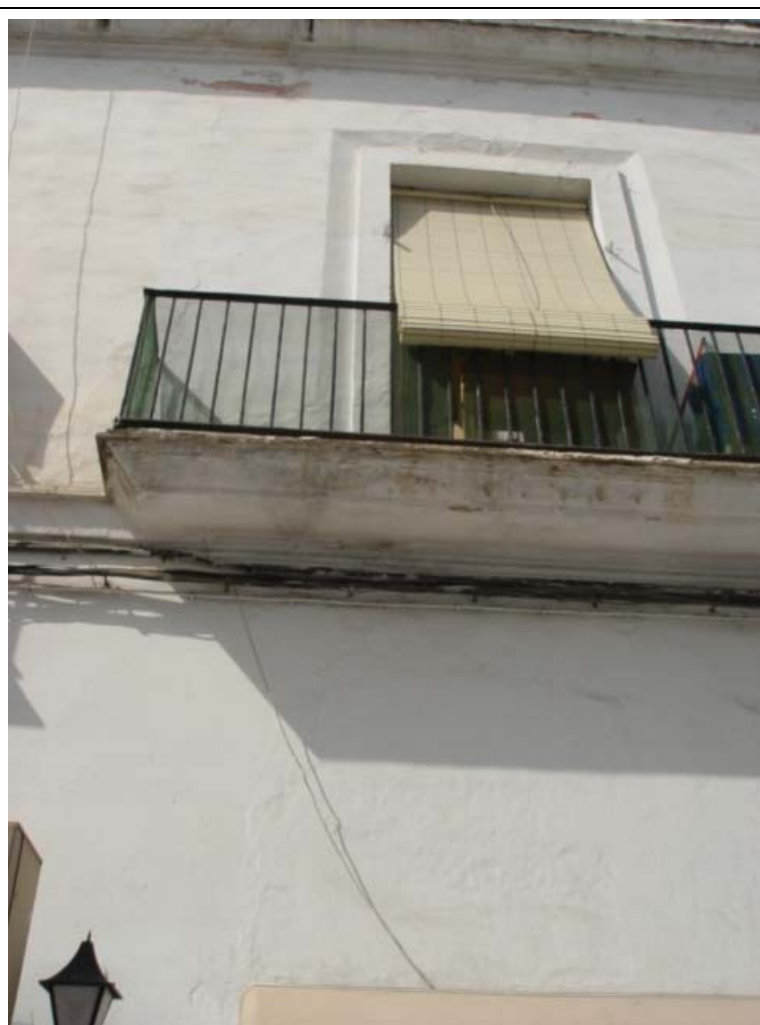
| A. ESTABILIDAD Y CONSOLIDACIÓN ESTRUCTURAL | | |
|---|---|---|
| | Desperfectos y deficiencias apreciados, indicando sus posibles causas y las medidas recomendadas. | TAN SÓLO SE OBSERVA FISURA EN MURO FACHADA A CALLE SANTO DOMINGO, QUE PUDIERA SEÑALAR A UN LIGERO DESCENSO DE CIMENTACIÓN. NO OBSTANTE, DE RELATIVA IMPORTANCIA POR LA ANTIGÜEDAD DE LA EDIFICACIÓN. |

Foto 29 Fisura en vertical en toda la fachada alineado con cargadero.
